ŠIAULIŲ RAJONO SAVIVALDYBĖS KAIRIŲ MIESTELIO VYŠNIŲ GATVĖJE AUGANČIŲ  
SAUGOTINŲ ŽELDINIŲ BŪKLĖS EKSPERTIZĖ

2024 09 07

70 medžių, augančių Vyšnių g. Kairiuose, Šiaulių r.

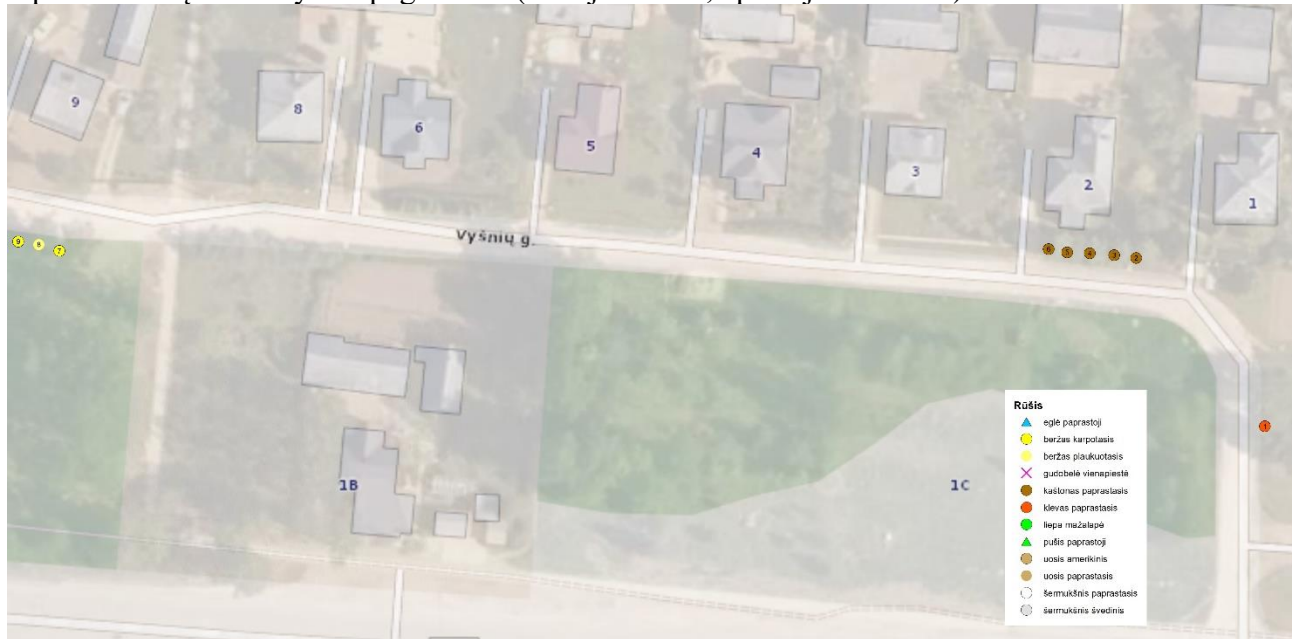
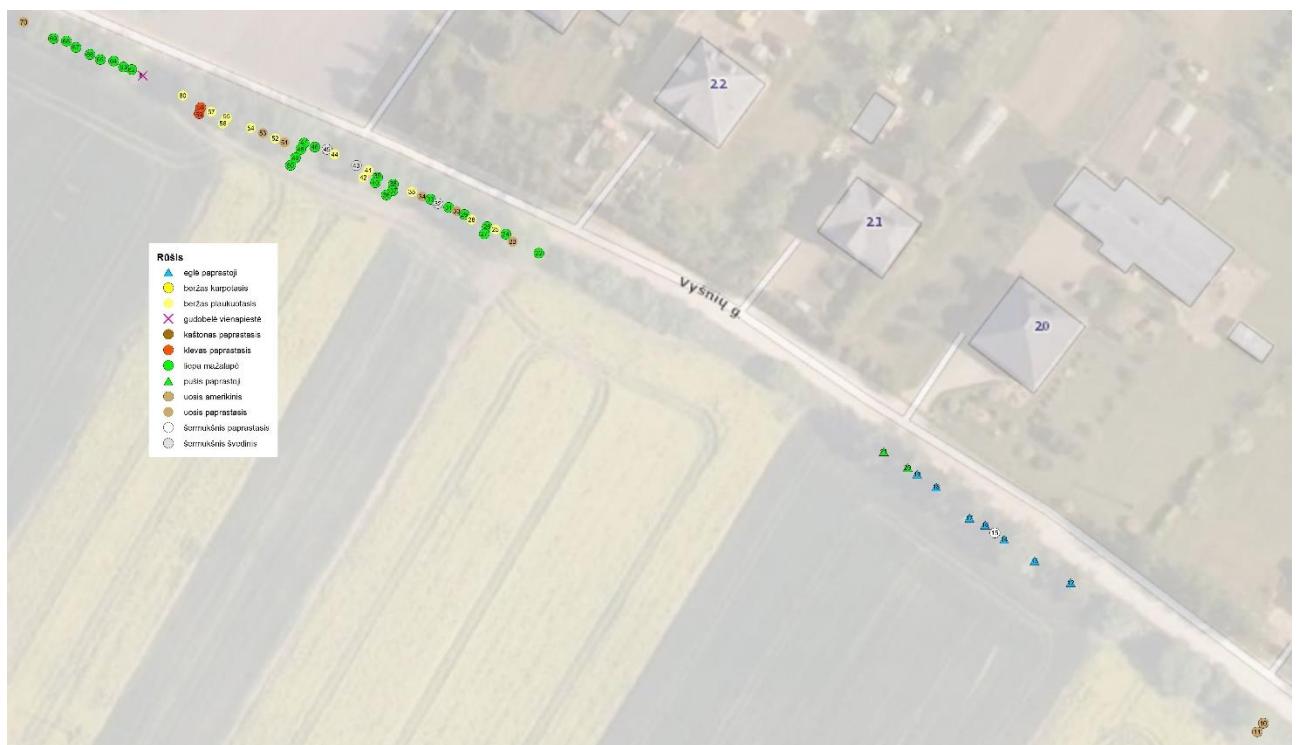
1 pav. Medžių išsidėstymas pagal rūšis (viršuje Nr.1-9, apačioje Nr.10-70)

Vyšnių gatvės projektuojamoje dalyje planuojama šalinti 70 medžių iš 12 rūšių: paprastoji egglė - 7 vnt., paprastoji pušis - 2 vnt., mažalapė liepa - 25 vnt., plaukuotasis beržas - 13 vnt., karpotasis beržas - 2 vnt., paprastasis klevas - 3 vnt., paprastasis kaštonas - 5 vnt., uosis paprastasis - 6 vnt., uosis amerikinis - 2 vnt., šermukšnis paprastasis - 1 vnt., šermukšnis švedinis - 3 vnt., vienapiestė gudobelė - 1 vnt. (1 pav.)

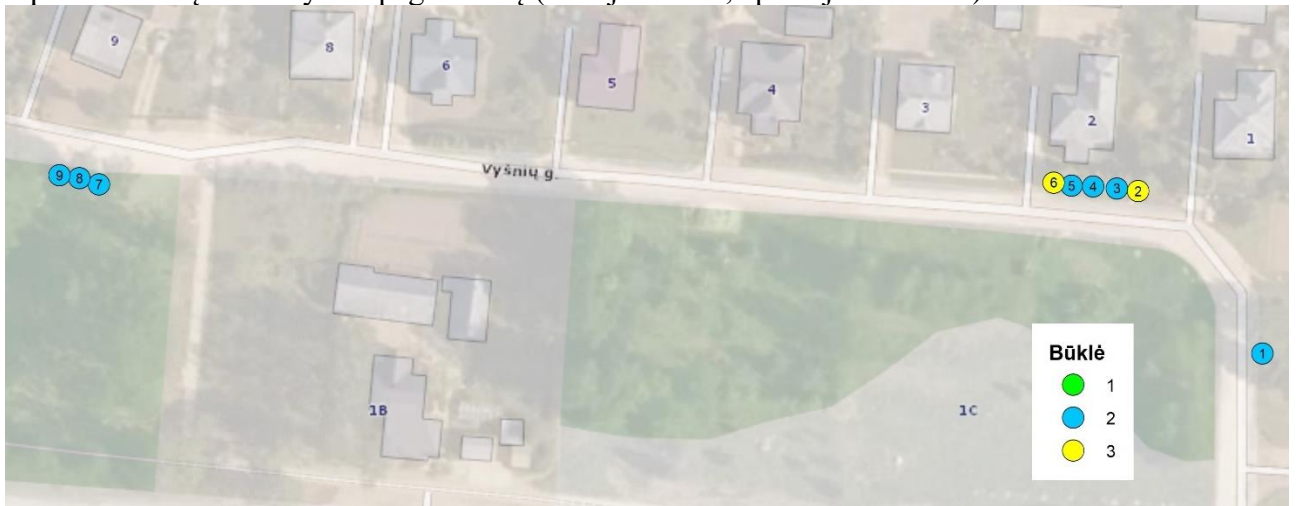
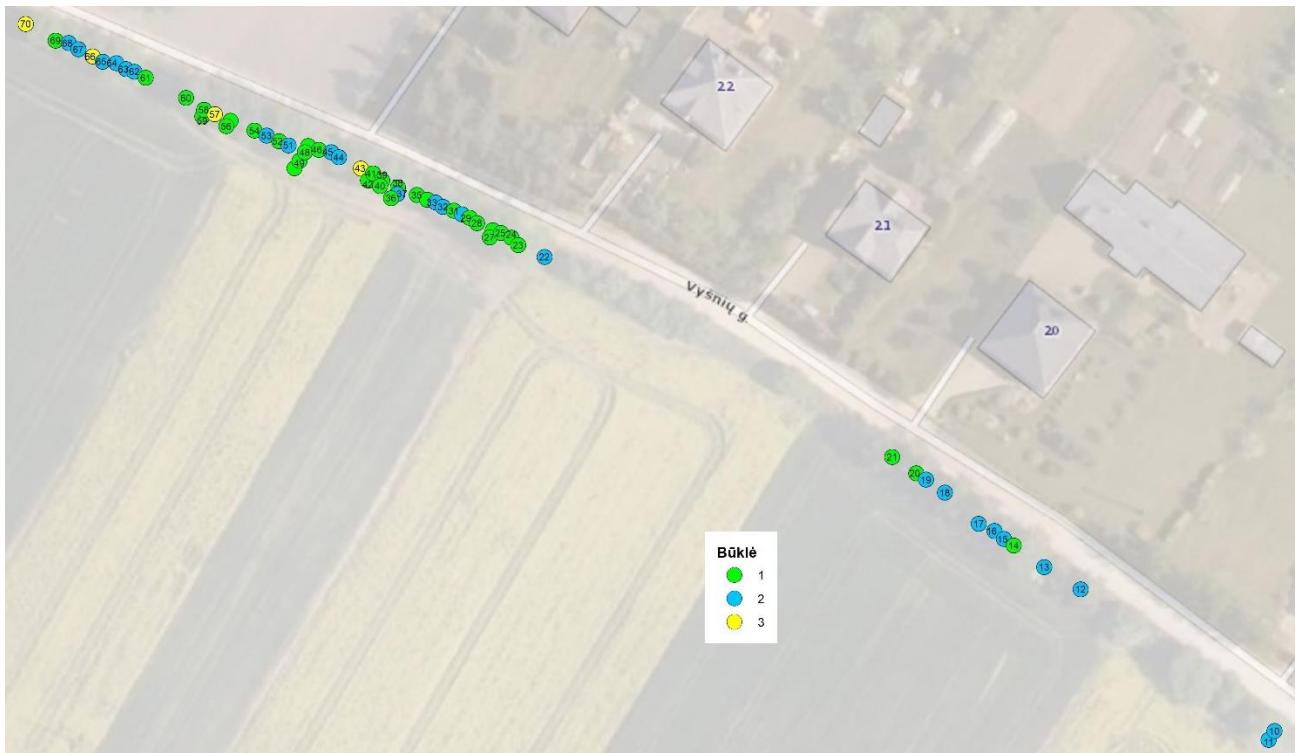
2 pav. Želdinių išsidėstymas pagal būklę (viršuje Nr.1-9, apačioje Nr.10-70)

69 medžiai yra saugotini, 1 vienapiestė gudobelė (Nr.61) – nesaugotina.

Iš saugotinių medžių tarpo, 32 medžiai yra geros būklės, 31 medžio būklė patenkinama ir 6 medis yra nepatenkinamos būklės (1 lent., 2 pav.).

Medžiai auga per arti tvarkomo kelio ir jų šaknys neišvengiamai bus pažeistos, kas ateityje sukels medžio silpimą, puvinimą, nestabilumą. Dėl to rekomenduojama šalinti per arti augančius medžius ir po kelio tvarkymo, sodinti naujus želdinius, atvirose vietose medžius, o siauresniuose ruožuose, netoli apželdintų sodybų - krūmus.
