**Šiaulių rajono savivaldybės administracija**

**ŠIAULIŲ RAJONO SAVIVALDYBĖS  
ŽELDYNŲ IR ŽELDINIŲ BŪKLĖS  
2025 METAIS STEBĖSENOS  
REZULTATAI**  
*(Ataskaita)*

Vykdytojas: UAB „Želdynų vizija“

2025

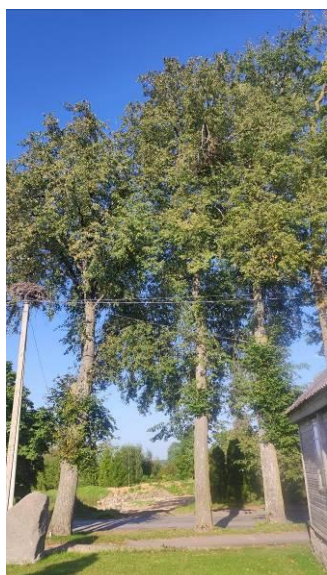
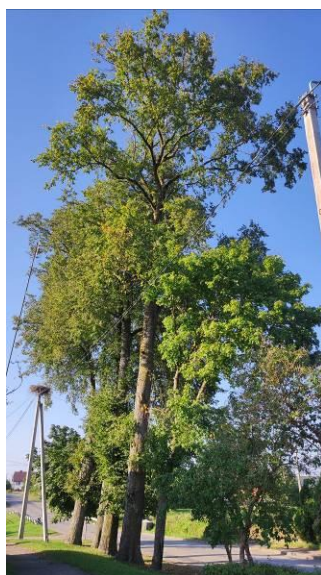
**2 pav.** Šakynos mstl. želdiniai (1b) – mažalapės liepos (701, 702, 703) ir paprastoji vinkšna (704)

Antrame stebėjimo taške (1b) stebėtos trys mažalapės liepos ir paprastoji vinkšna (2 pav.). Liepoms reikšmingų pakenkimų nenustatyta. Vinkšna vizualiai geros būklės, visgi jai stebima silpna defoliacija, kamienne šlapiuojanti drevė, o prie šaknų nedidelė ertmė su medienos puvinium, todėl reali būklė gali būti kiek prastesnė ir šį medį reiktų atidžiau stebėti. Jei vidinis medienos puvinys stipriau išplitęs kamieno apačioje, ar net pažeidęs šaknis, tai labai susilpnina medžio stabilumą ir gali kilti grėsmių didesnių vėjų ar vėtrų metu.

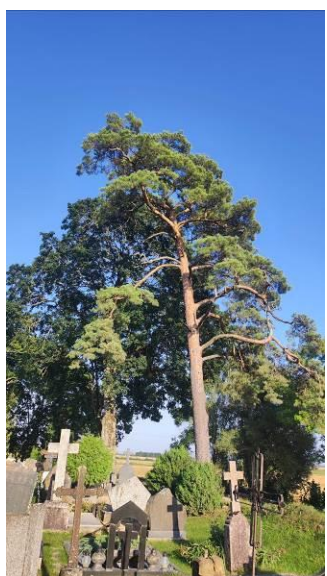
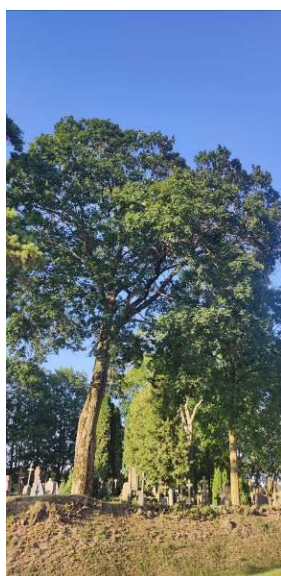
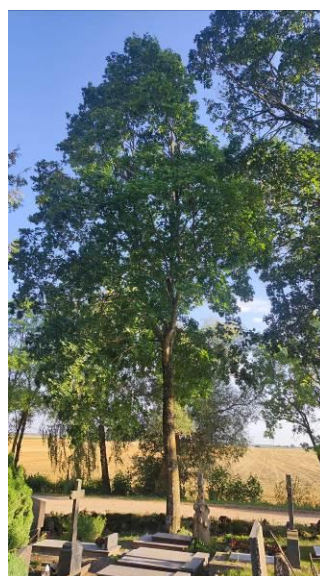
**3 pav.** Šakynos mstl. želdiniai (1c) – paprastoji pušis (408) ir paprastieji klevai (409, 410)

Trečiame stebėjimo taške (1c) būklė įvertinta trims medžiams – paprastajai pušiai ir dviems paprastiesiems klevams (3 pav.). Šių medžių būklė yra gera, tik brandesniai klevai stebėta drevė su medienos puvinium.

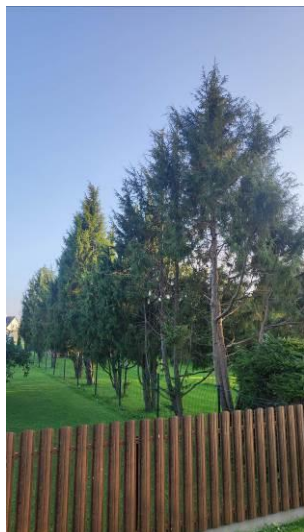
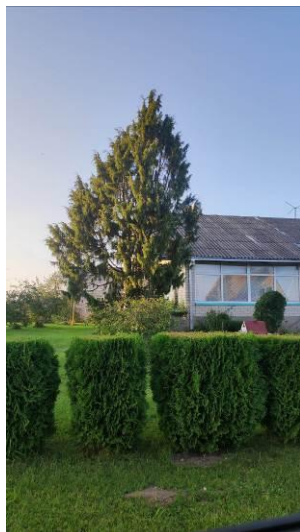
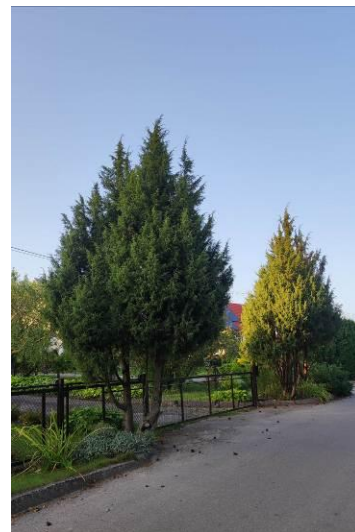
**4 pav.** Šakynos mstl. paprastieji kadagiai

Šakynos mstl. paprastieji kadagiai auga gerai, dauguma jų yra gražūs ir vešlūs, tik keliems kadagiams stebėtas nedidelis ar vidutinis lajos išretėjimas (4 pav.).

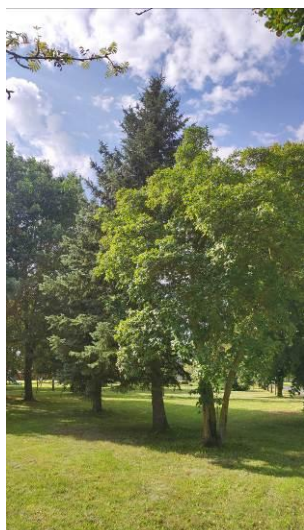
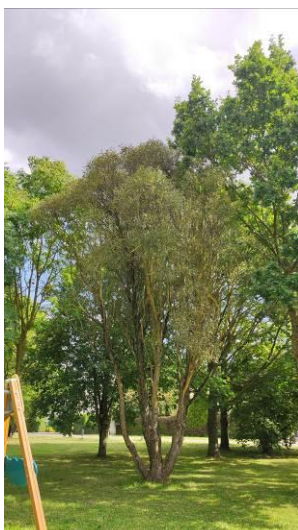
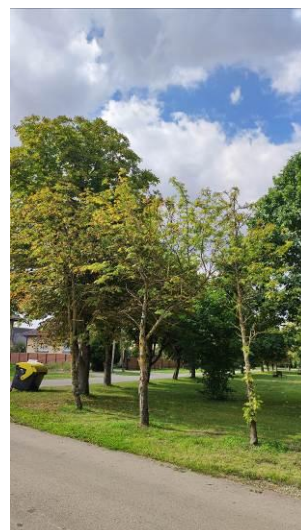
**5 pav.** Ringuvėnų skvero želdinių būklė

Ringuvėnų skveras (Žemdirbių a.) gana gausus želdinių įvairovė, kurių dauguma yra geros būklės (5 pav.). Vidutinės būklės medžiams galima priskirti kelis gluosnius, kuriems stebėti medienos puvinius sukeliantys grybai, paprastuosius kaštonų lapai vidutiniškai pažeisti keršosios kaštoninės kandelės ir silpnų nekrozių. Blogesnės būklės yra paprastieji šermukšniai – daugiau nei pusei jų nustatytos nedidelės ir vidutinės kamieno žaizdos ir medienos puviniai, kai kuriems stebėtos lapų nekrozės.

Gana rimta problema šiame želdyne – žolės pjovimas aplink želdinius, nes galimai trimeriu padarytos žaizdos nustatytos šermukšniams, kaštonams, beržams. Mažas žaizdas dideli medžiai galimai užsigydys, tačiau tai stipriai blogina šermukšnių būklę.

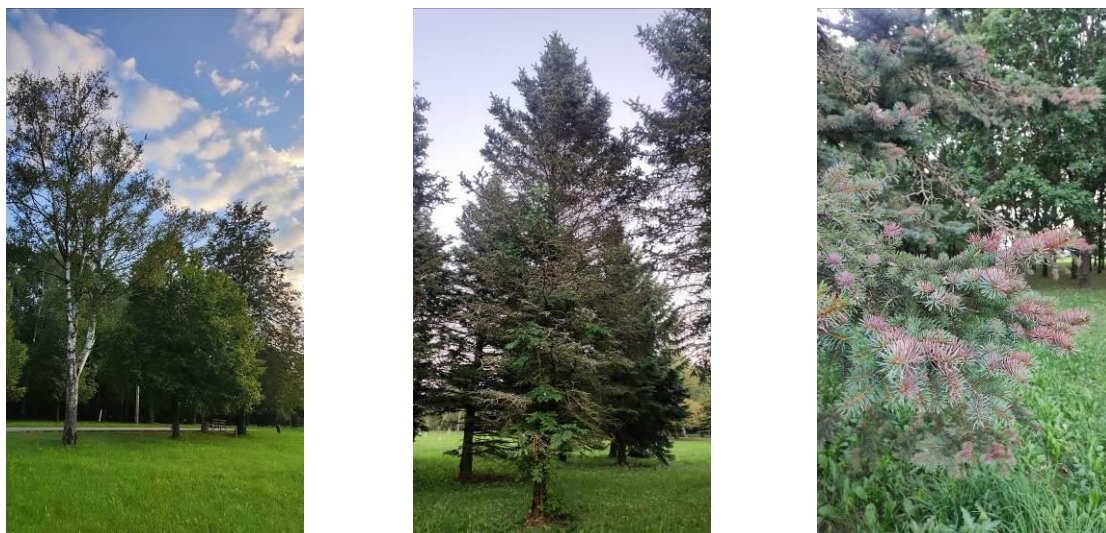
**6 pav.** Kuršėnų parko prie naujų kapinių želdiniai

Kuršėnų parko prie naujų kapinių želdiniai yra įvairios būklės (6 pav.). Stebėti visi trys plaukuotieji beržai yra paveikti medienos puvinio. Dygiosios eglės medynėlyje dauguma medžių vidutiniškai pažeisti defoliacijos, o vienas medis – ir spyglių nekrozės. Dalis paprastųjų klevų auga tankiau šalia gatvės ir yra skurdesni dėl stelbimo. Vienam klevui gausiai stebėta sausų šakų – jį kartu su neperspektyviais užstelbtais medeliais siūloma šalinti. Liepos šiame želdyne atrodo vizualiai sveikos, tik viena mažalapė liepa stebėta vidutinės būklės – su vidutine kamieno žaizda ir medienos puvinio.

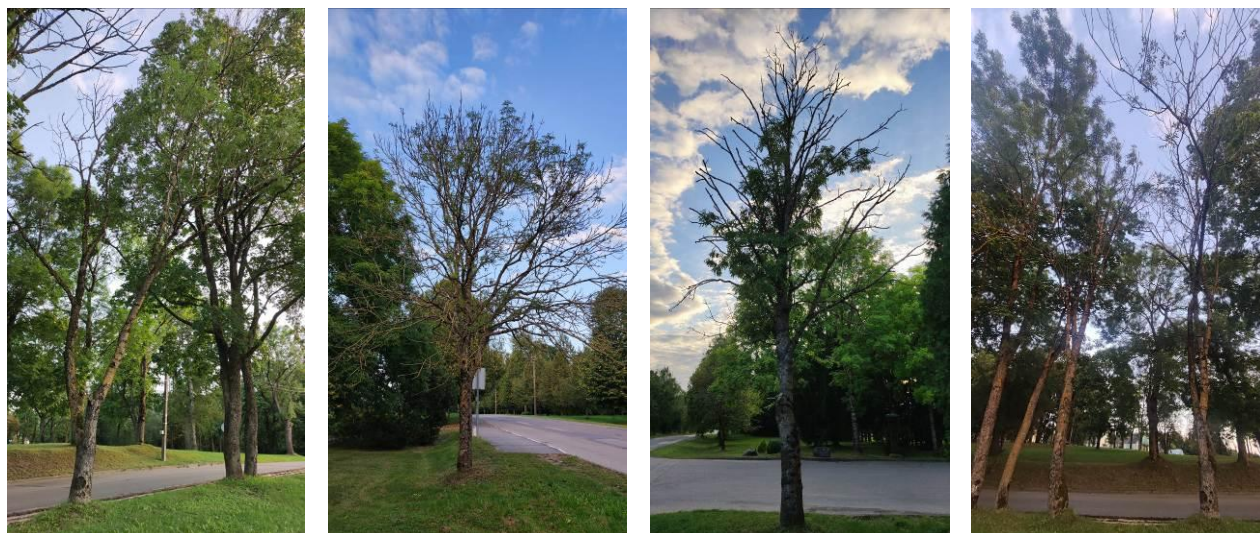
**7 pav.** Kuršėnų parko prie naujų kapinių želdiniai

Šiame želdyne augantiems paprastiesiems uosiams stebėta gausiau sausų šakų, o keturiems medžiams – vidutiniškai ar labai gausiai (7 pav.). Kamieno žaizdų ar medienos puvinio nenustatyta, medžiai auga arčiau gatvės, todėl šiuos keturis medžius būtina genėti. Siūloma genėti ir kitus stipriau užstelbtus medžius prie gatvės.

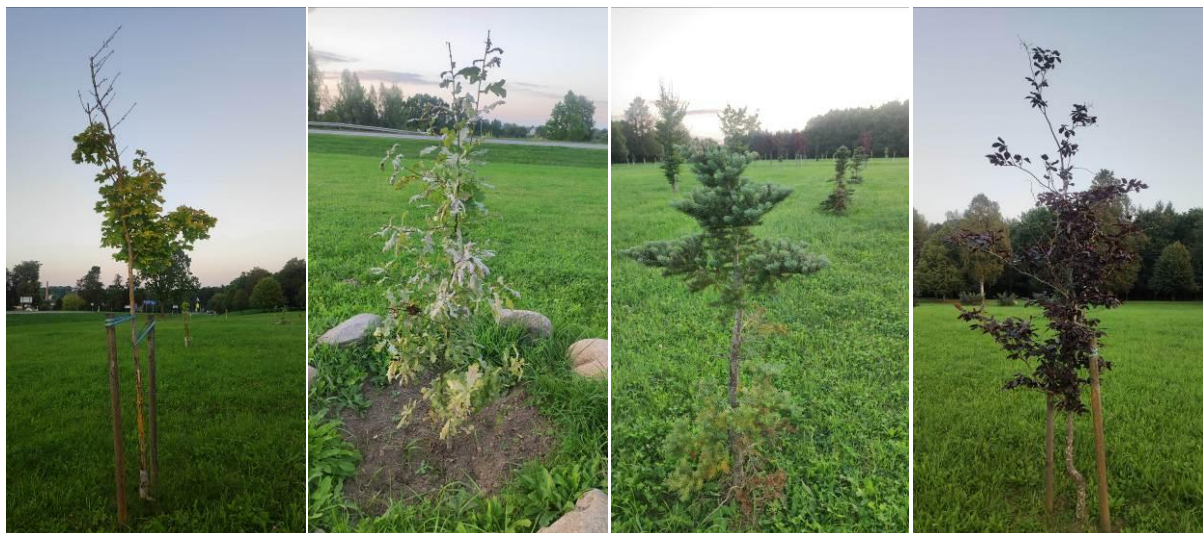
**8 pav.** Kuršėnų parko prie naujųjų kapiinių jauni želdiniai

Kuršėnų parko prie kapiinių želdyne gausiai pasodinta jaunų įvairios rūšies medelių – paprastieji ąžuolai, paprastieji bukai ir paprastieji klevai bei jų raudonlapės veislės, korėjiniai kėniai bei japoniniai šermukšniai 'Dodong' (8 pav.). Kai kuriems medeliams stebėtas lajų išretėjimas ir kamieno žaizdos. Blogesnė būklė čia augančių paprastųjų klevų – daugiau nei pusė jų turi sausas viršūnes ir kamieno žaizdas.

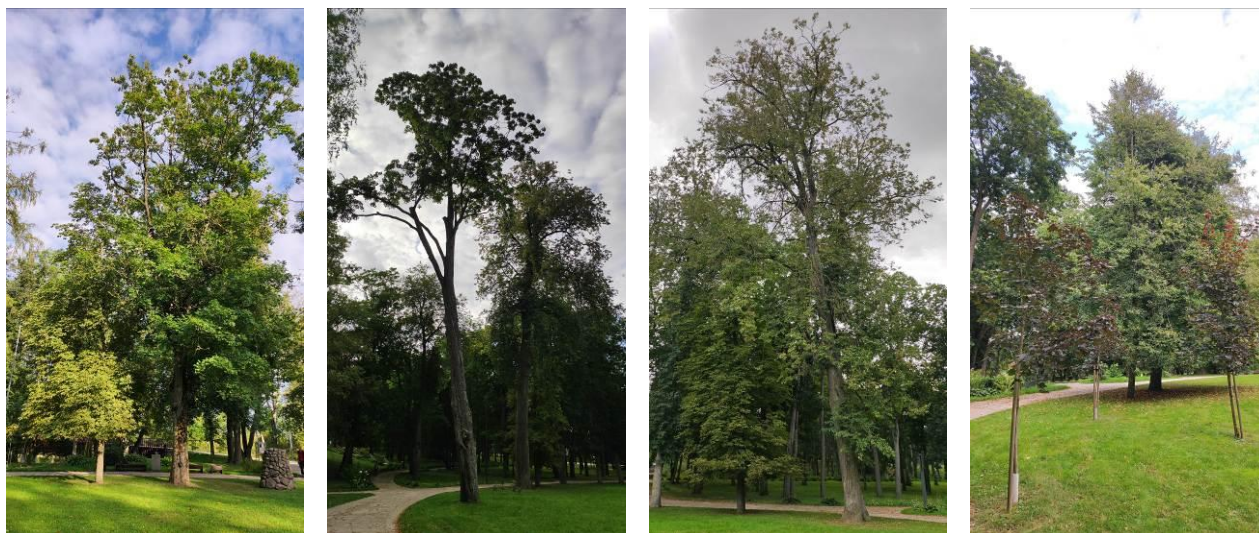
**9 pav.** Kuršėnų dvaro sodybos parke parterio žiedu apriboti želdiniai

Kuršėnų dvaro sodybos parke stebėti želdiniai – paprastasis bukas, paprastieji kaštonai, paprastieji klevai, mažalapės ir didžialapės liepos, europiniai ir sibiriniai maumedžiai (10 pav.). Parterio žiedu apriboti medžiams nestebėta itin blogos būklės medžių. Didesni medienos puvinio pažeidimai (2 balai) stebėti dviems klevams ir kaštonui su didele išilgine žaizda. Visgi, brandžių medžių stabilumas ir atsparumas vėjui nevienodas, tad stipresnių vėjo sukeltų audrų metu galimi įvairūs pažeidimai, labai tikėtinas net ir sveikiems medžiams – stambių šakų išlūžimas.

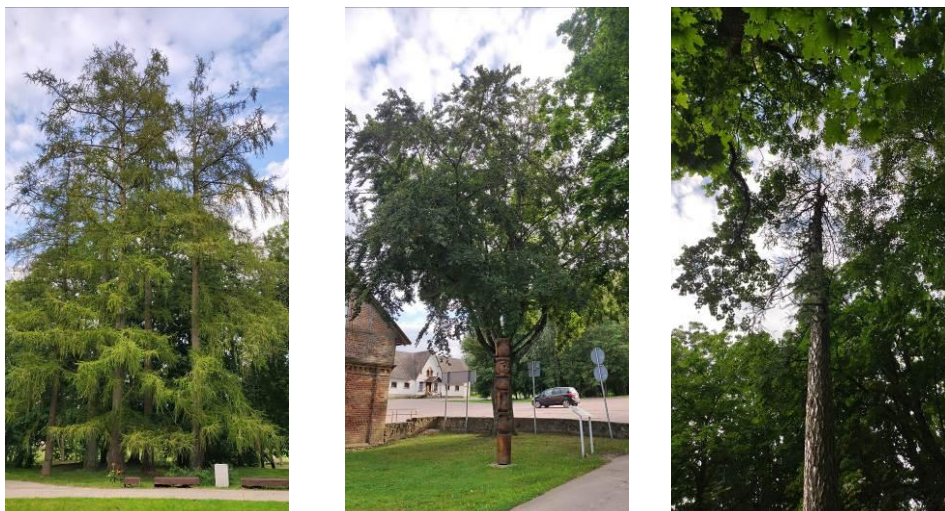
**10 pav.** Kuršėnų dvaro sodybos parko sibiriniai maumedžiai (638-642), paprastasis bukas (400) ir sibirinis maumedis (428)

Parke stebėti sibiriniai maumedžiai vizualiai sveiki ir stebėti tik labai nežymūs pakenkimai. Paprastajam bukui nustatyti prasidėję medienos irimo procesai drevėje. Dėl šoninio stelbimo ir galimai konkurencijos su greta augančiais medžiais, europiniam maumedžiui (nr. 428), stebėta išretėjusi laja, sausa viršūnė, tačiau medis gyvybingas, kamienas leidžia žaliuojančias trumpas šakeles (10 pav.).

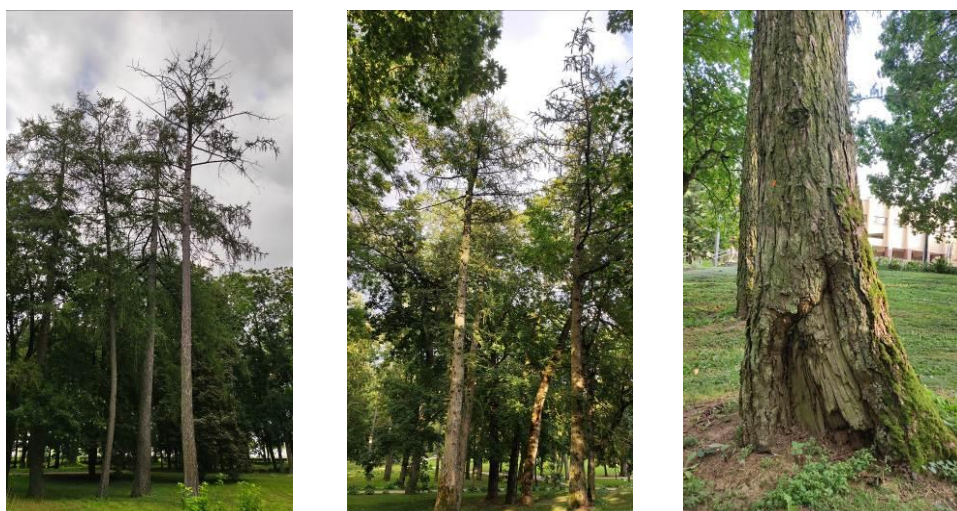
**11 pav.** Kuršėnų dvaro sodybos parko europiniai maumedžiai (270-273 ir 102-105, 108)

Europiniai maumedžiai, augantys nedidelėje grupelėje (nr. 270-273) turi silpnai išretėjusią lają (11 pav.). Vienas maumedis neturi aiškios viršūnės, ji galimai nulūžusi ar užstelbta. Kitas medis vidutinės būklės dėl vidutinės defoliacijos, sausų šakų bei kamieno žaizdos su puvinium. Antroje nedidelėje grupelėje (nr. 102-105, 108) maumedžiai ne tik išretėjusiomis lajomis, bet ir gana asimetriškomis. Čia trijų augančių medžių būklės blogesnės – vienam jų nustatyta vidutinė kamieno žaizda su išplitusiu puvinium, kitas – be viršūnės dėl stelbimo, o trečiasis – žuvęs.

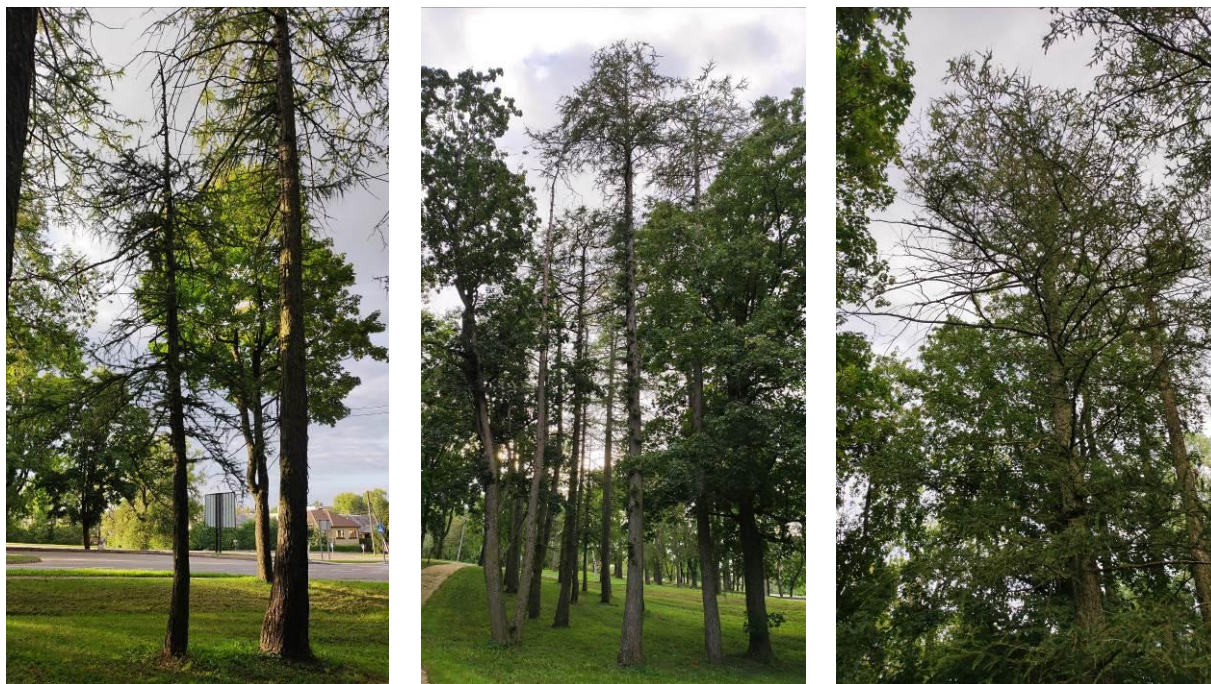
**12 pav.** Kuršėnų dvaro sodybos parko europiniai maumedžiai (57-63, 65-71, 73 74, 76-80)

Kuršėnų dvaro sodybos parke prie kelio auganti didelė europinių maumedžių grupė yra gana tanki, todėl gausiau nustatytas lajos išretėjimas, o kiek mažiau – defoliacija, sausos šakos. Vienas medis stipriai stelbiamas iš šono neturi viršūnės. Trims medžiams stebėtos nedidelės kamieno žaizdos su medienos puviniu, vienam iš jų – vidutinė žaizda ties kamieno pagrindu (12 pav.).

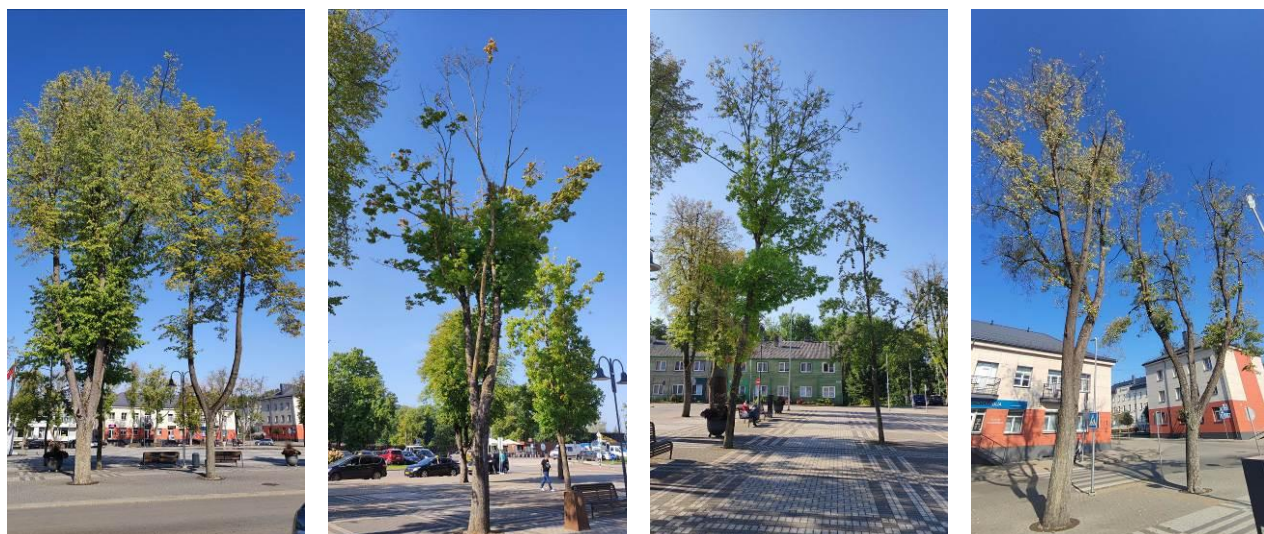
**13 pav.** L. Ivinskio skvero želdiniai

L. Ivinskio skvero želdiniai yra mažiau ar daugiau pažeisti, tik tris mažalapes liepas (8%) galima laikyti sąlyginai sveikomis (13 pav.). Įvairūs lajos pakenkimai nustatyti 87% medžių, o kamieno pažeidimai – 56% aikštėje stebėtų medžių.

Dažniausi skverio medžiams nustatyti lajos pakenkimai – lapų sumažėjimas (77%), defoliacija (54%), lapų nekrozė (31%) ir lajos išretėjimas (26%). Medžių lapai reaguoja į įvairius stresus, įskaitant susitraukimą, pageltimą ir nukritimą, dėl ko sumažėja lapų plotas ir skaičius. Pagrindinės tai lemiančios priežastys – ilgalaikės sausros sąlygos, susijusios su gebėjimu absorbuoti vandenį ir kitas medžiagas, arba dėl antropogeninės veiklos medžiams apsunkinant augimo sąlygas (pomedžio apribojimas vandeniui nepralaidžiomis kietomis dangomis, šaknų masės sumažinimas aikščių rekonstrukcijų metu ir kt.). Lapai yra pagrindinis maisto medžiagų sintezės organas, nesant jų pakankamai – mažėja gebėjimas apsirūpinti maisto medžiagomis, medis silpsta, apninka ligos ir kenkėjai.

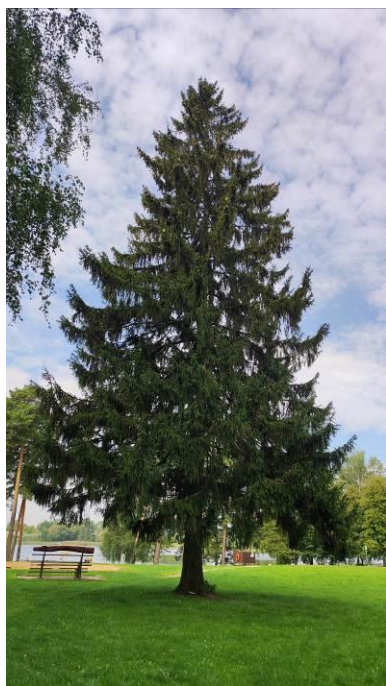
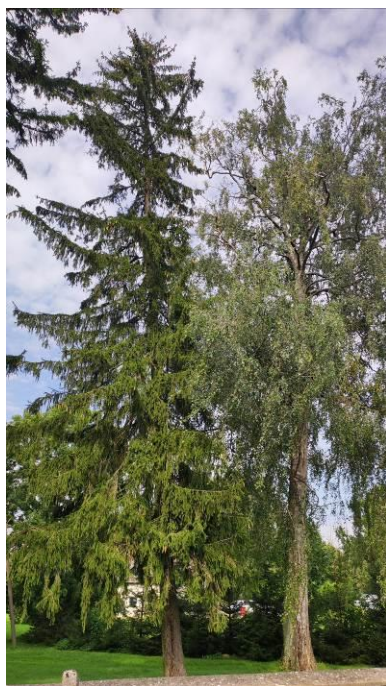
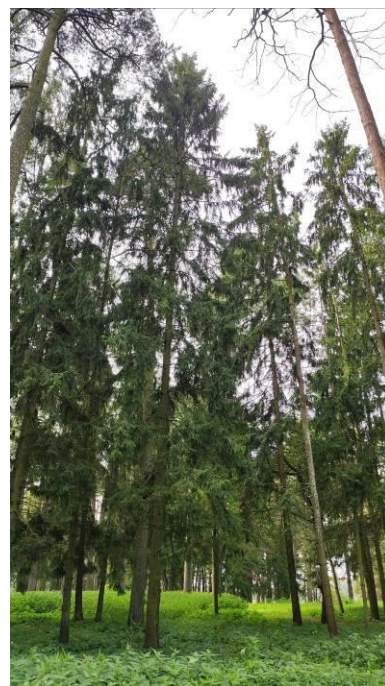
**15 pav.** Kairių miško paprastosios eglės

Kairių miško eglės yra pažeistos įvairios defoliacijos – nuo silpnos iki stiprios, stebėti ir visai nudžiūvę medžiai. Tik kelios atvirai augančios eglės yra be pakenkimų ir vizualiai sveikos (15 pav.). Kitoms stebėta defoliacija, lajos išretėjimas, vabaliukų išgraužos kamienne ir varvantys sakai.

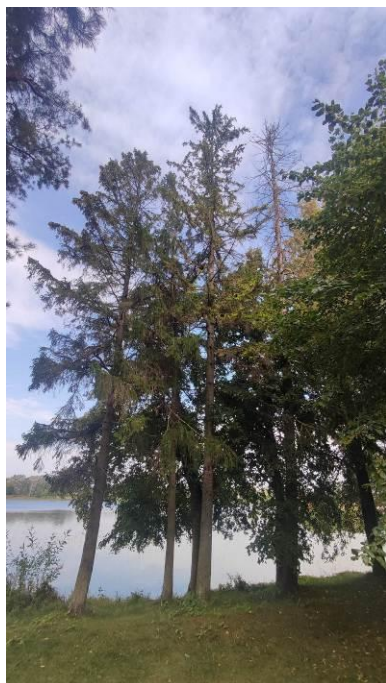
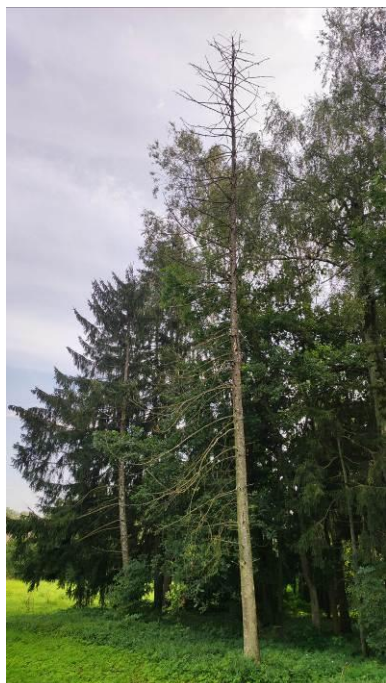
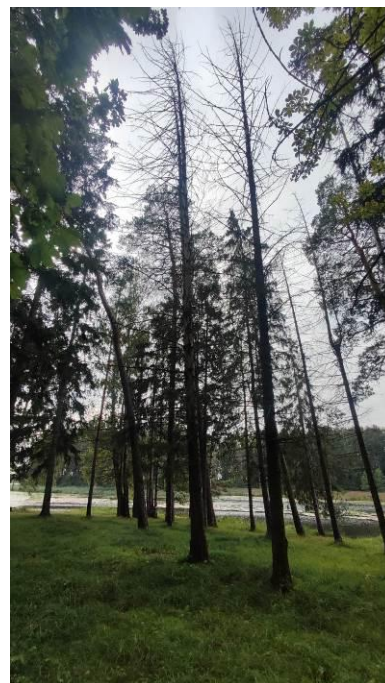
**16 pav.** Kairių miško stipriai pažeistos paprastosios eglės

Pavieniai nudžiūvę medžiai stebėti pakrantėje ir pačiame miške. Viena eglių grupė pietinėje miško dalyje arčiau Kairių ežero kranto yra labai pažeista – šioje dalyje yra daugiau sausuolių (apie 6 vnt.), greta augančios eglės taip pat pasižymėjo didesne defoliacija (16 pav.).

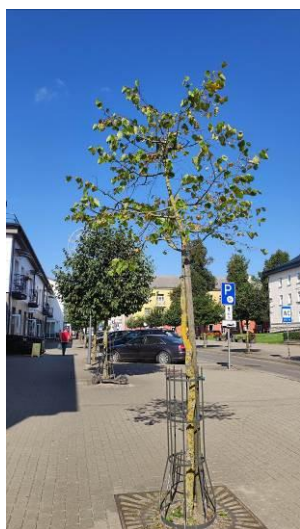
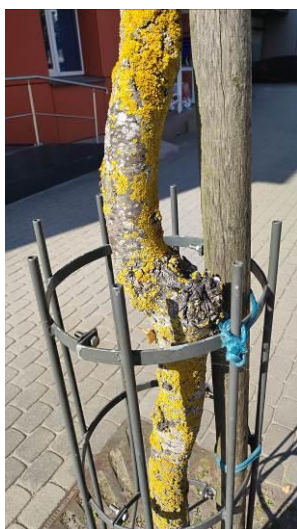
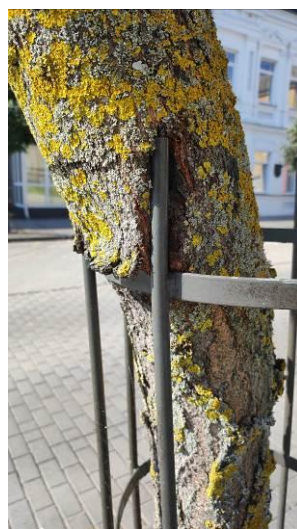
**17 pav.** J. Basanavičiaus g. liepų būklė

J. Basanavičiaus g. liepos yra geros būklės, jose stebėti paukščių lizdai. Didžialapėms liepoms nenustatyta jokių pakenkimų, tuo tarpu mažalapės liepos stipriau puolė ligos ir kenkėjai. Šiuos želdinius būtina genėti ir formuoti – ne tik estetiškai gražiai atrodys, bet ir sumažins medelių augimą, jie galimai lengviau ištvėrs vasaros sausras, o ilgoje perspektyvoje bus mažiau kilnojamos šaligatvio plytelės. Keli medeliai pažeisti ar net įaugę į apsaugines metalines tvoreles – galimai dėl per anksti nuimtų tvirtinimo kuolų kol medeliai dar nebuvo pilnai įsitvirtinę (17 pav.). Nepavykus atstatyti medelių kamienų, siūloma keisti naujais želdiniais ir skirti jiems tinkamesnę priežiūrą.

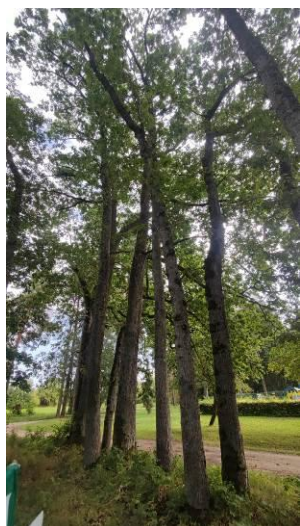
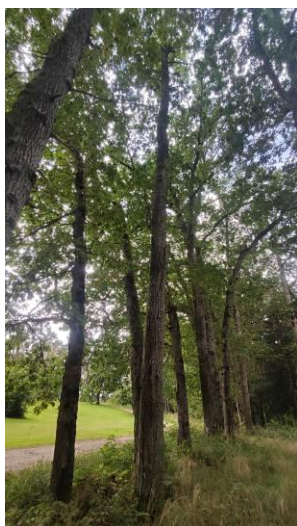
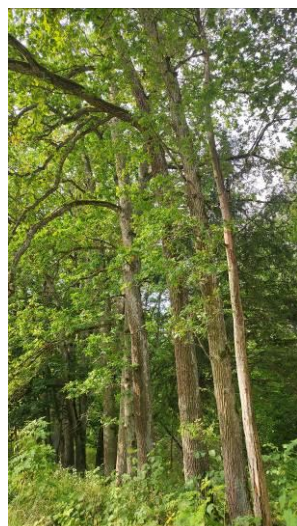
**18 pav.** Bubių ažuolų alėja

Bubių ažuolų alėjoje medžiai susodinti gana tankiai, todėl kai kurių medžių lajos išretėjusios, stebėti 20-30 cm skersmens stuobriai. Tiesa, medžių vertinimas atliktas tik iki valdos tvoros, nes apžiūrėti tolimesnius medžius nebuvo galimybės.

Ažuolų alėjoje nustatyta, kad trečdalis medžių yra vizualiai sveiki, t.y. stipriausi ir tiesiais kamienais dominuojantys medžiai. Lajos asimetrija stebėta 50% medžių, lajų išretėjimas – 24% medžių, o sausos šakos – 15% medžių. Labiau stelbiamiems azuolams buvo matoma atšokanti ar jau nukritusi nuo kamieno žievė. Dalis medžių yra stipriai stelbiami, džiūstantys.

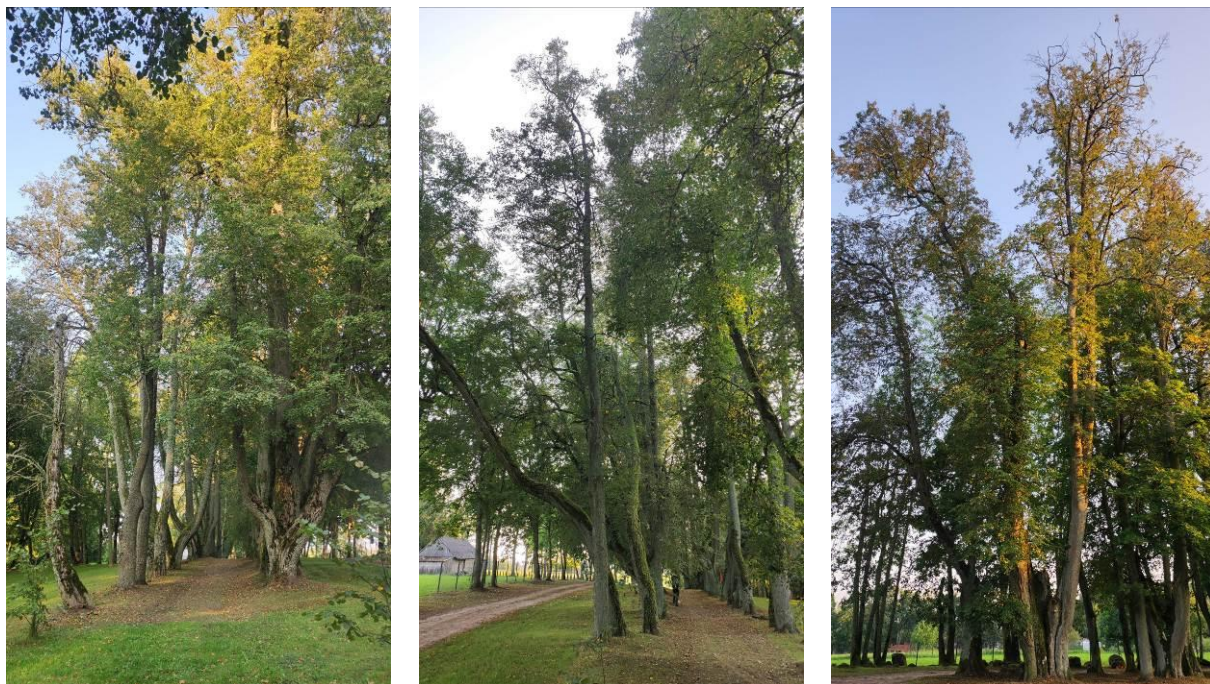
**19 pav.** Paežerių liepų alėja

Paežerių liepų alėja – saugomas gamtos paveldo objektas. Objekte iš viso stebėta 113 želdinių, o iš jų 37 vnt. – jaunos nedidelės liepaitės. Brandžių liepų būklė labai įvairi, dauguma jų neturi žymių lajos pakenkimų ar sausų šakų, tačiau dėl medienos puvinio ir tankumo medžiai su išretėjusiomis lajomis, asimetriški ar net virstantys, po šakų išlūžimo susiformavusios žaizdos, gausu drevių ir geninių paukščių iškaltų uoksų, kelioms liepoms stebėtas vidutinis lapų sumažėjimas, atkrentanti nuo kamieno žievė. Paprastajam klevui stebėtas dvišakumo plyšimas (19 pav.). Brandžius medžius siūloma šalinti tik itin blogos būklės ir tik keliant didelį pavojų aplinkai.

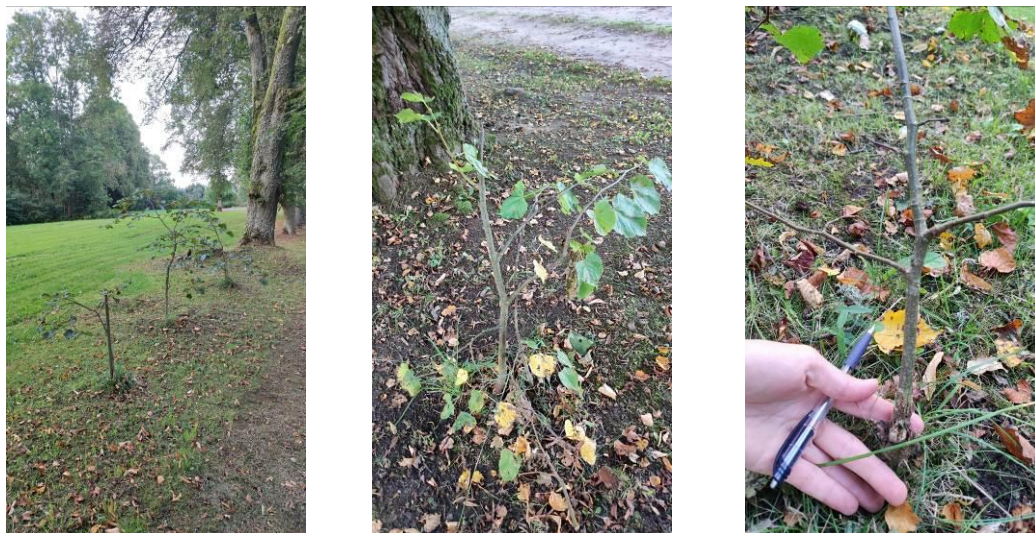
**20 pav.** Paežerių liepų alėjos jaunų medelių būklė

Alėjoje jaunos liepaitės yra blogos būklės – trečdalis su nulaužtomis viršūnėmis, kitos žaizdotos, skurdžios ar su keliais kamienais (20 pav.). Siekiant papildyti liepų alėją jaunais ir sveikais medeliais labai svarbu tinkama priežiūra, nes medeliai po lajomis gauna mažiau šviesos, drėgmės, lėčiau auga, būtinos kamienų ar viso medelio apsaugos, tvirtinimo kuolai. Yra tuščių vietų tarp brandžių medžių jaunų liepaičių sodinimui.

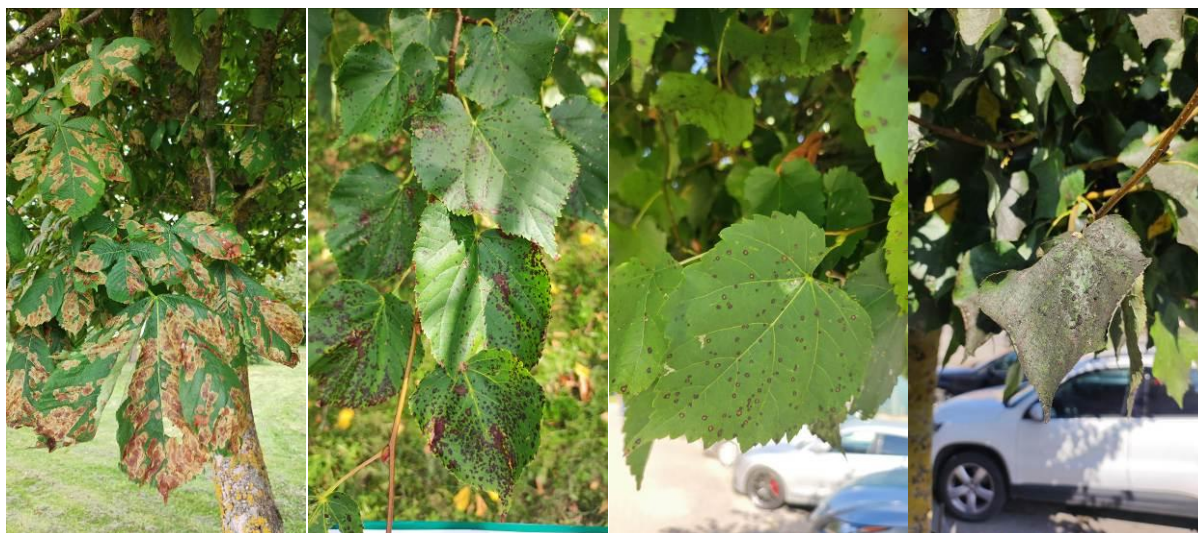
Šiaulių rajone 2025 m. stebėsenos metu daug lapų ligų ir kenkėjų nenustatyta. Miesto želdynuose didžiausia lapų ligų ir kenkėjų įvairovė pasižymi mažalapės liepos. Kuršėnų Ringuvėnų skvere ir J. Basanavičiaus g. želdyne stebėta grybinė lapų liga rudmargė (*Mycosphaerella millegrana* (Cooke) J. Schröt.). Gana stipri lapų suodligė (*Fumago* sp.) stebėta J. Basanavičiaus g. želdyne beveik visoms mažalapėms liepoms (21 pav.).

Paprastuosius kaštonus Lietuvoje jau ilgą laiką pažeidžia lapų kenkėjas keršoji kaštoninė kandelė (*Cameraria ohridella* Deschka & Dimic). Ringuvėnų skvere kaštonų lapai gana stipriai pažeisti. Siekiant sumažinti šių kenkėjų pažeidimus, rekomenduojama nukritusius kaštonų lapus sugrėbti ir utilizuoti. Taip pat, esant galimybei, naudoti feromonines gaudykles.

**21 pav.** Lapų pakenkimai – keršoji kaštoninė kandelė, liepų rudmargė ir suodligė

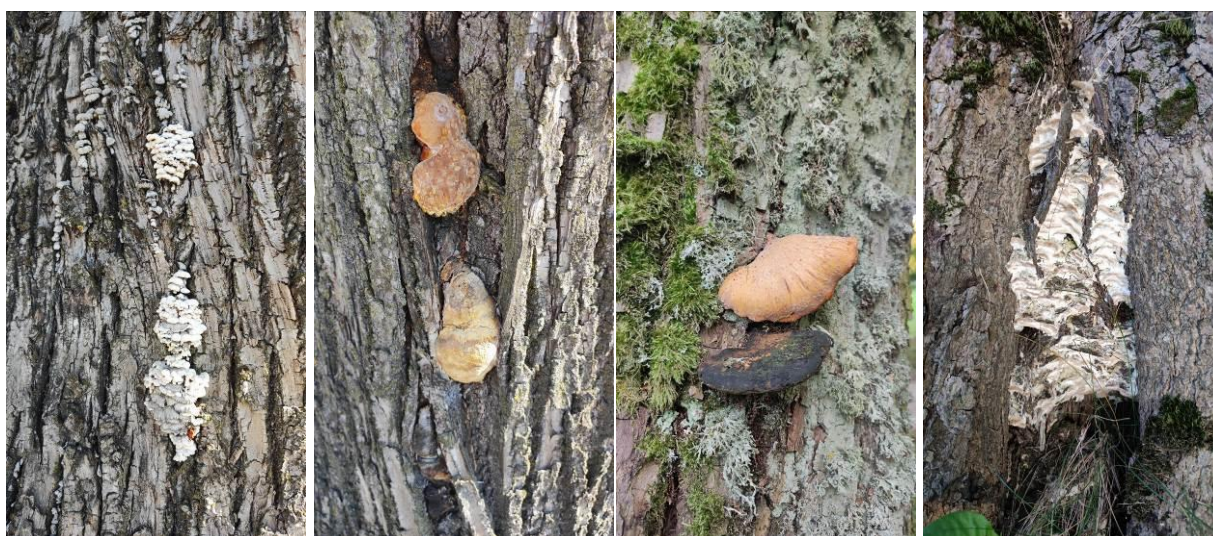
2025 m. Šiaulių rajono savivaldybėje stebėta įvairių medienos grybų (22 pav.). Paviršinis baltasis medienos puvinys – paprastoji alksniabūdė (*Schizophyllum commune* Fr.) – vienas iš požymių, rodančių puvinio grybų išplitimą kamieno viduje. Tokie trys medžiai su alksniabūde ant mažalapių liepų stebėti Kuršėnų L. Ivinskio skvere.

**22 pav.** Medžių kamienus pažeidžiantys grybai – L. Ivinskio skveras (1, 2), Paežerių liepų alėja (3), parkas prie Kuršėnų kapinių (4)

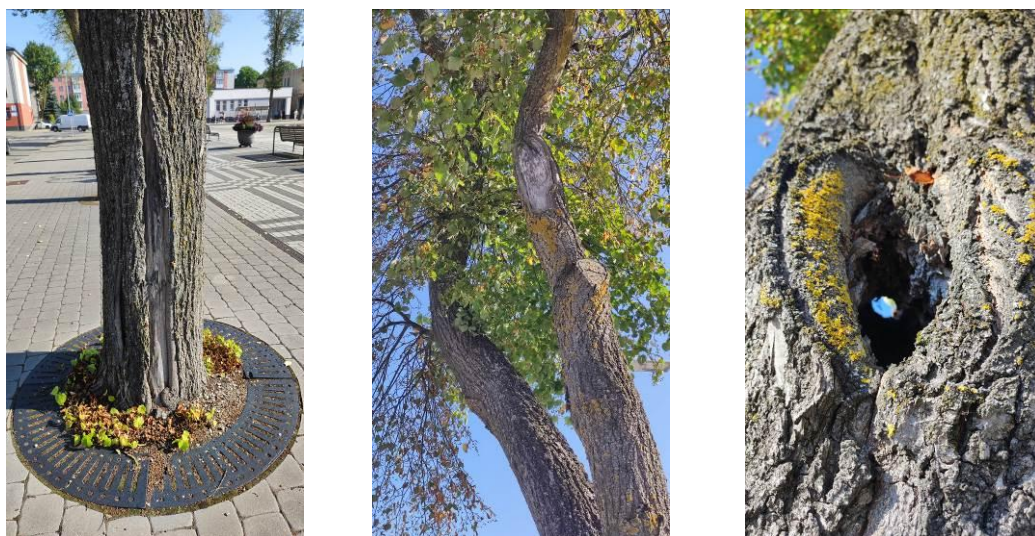
**23 pav.** L. Ivinskio skvero mažalapių liepų kamienų būklė

Kuršėnų L. Ivinskio skvero liepoms nustatyti kamieno pažeidimai (33%) ir medienos puvinys (38%). Viena mažalapė liepa yra blogos būklės, nes susiformavusios drevės ir medienos puviniai taip, kad 1,7m aukštyje galima medžio kamieną peržvelgti kiaurai (23 pav.). Medžių būklei blogėjant – atlikti redukcinių genėjimų.

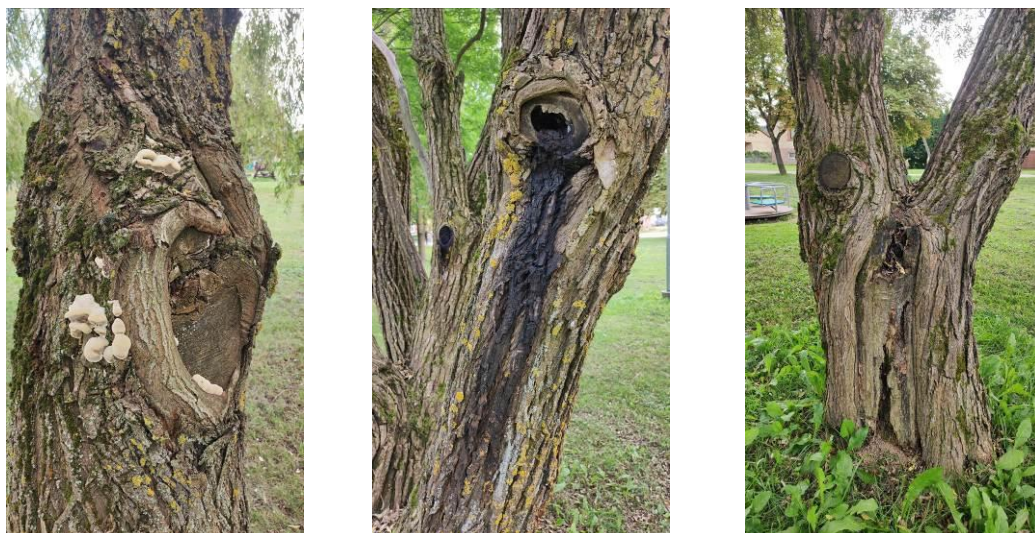
**24 pav.** Ringuvėnų skvero gluosnių kamienų būklė

Ringuvėnų skvere stebėti trys vidutinės būklės medžiai su kamieno žaizdomis ir vidutiniškai išplitusiu medienos puviniu – paprastasis kaštonas, baltasis gluosnis ir trapusis gluosnis (24 pav.).

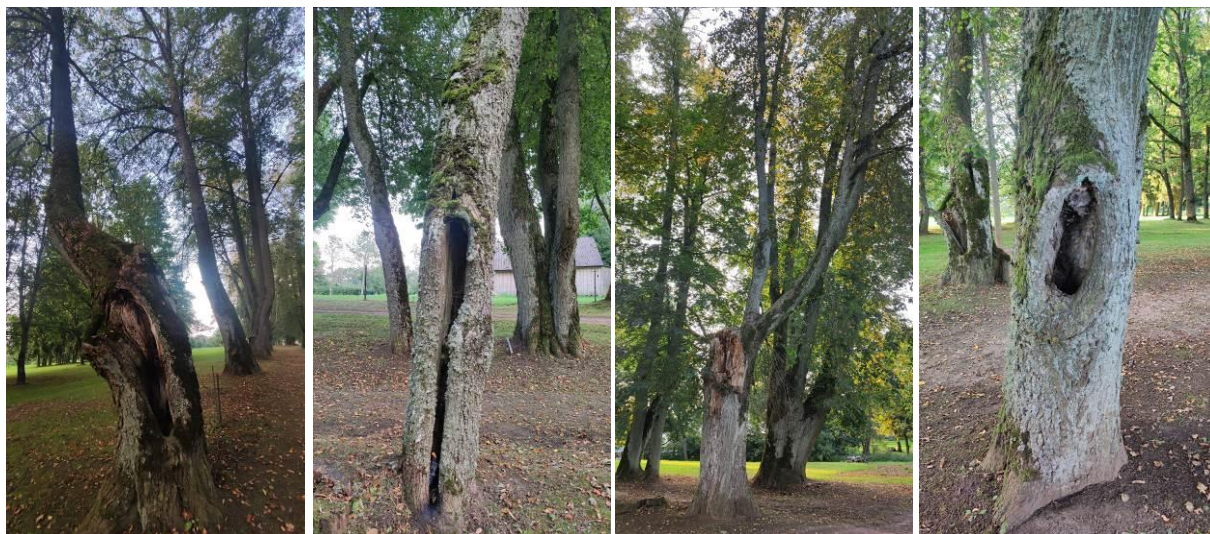
**25 pav.** Paežerių liepų alėjos kamienų pažeidimai

Paežerių liepų alėjoje didžioji dalis brandžių medžių turi išplitusius medienos puvinius – 59% medžių nustatytos kamieno žaizdos, o medienos puviniai – 57% stebėtų želdinių (25 pav.). Beveik trečdalis medžių medienos puvinio yra pažeisti vidutiniškai arba stipriai (2-3 balas).

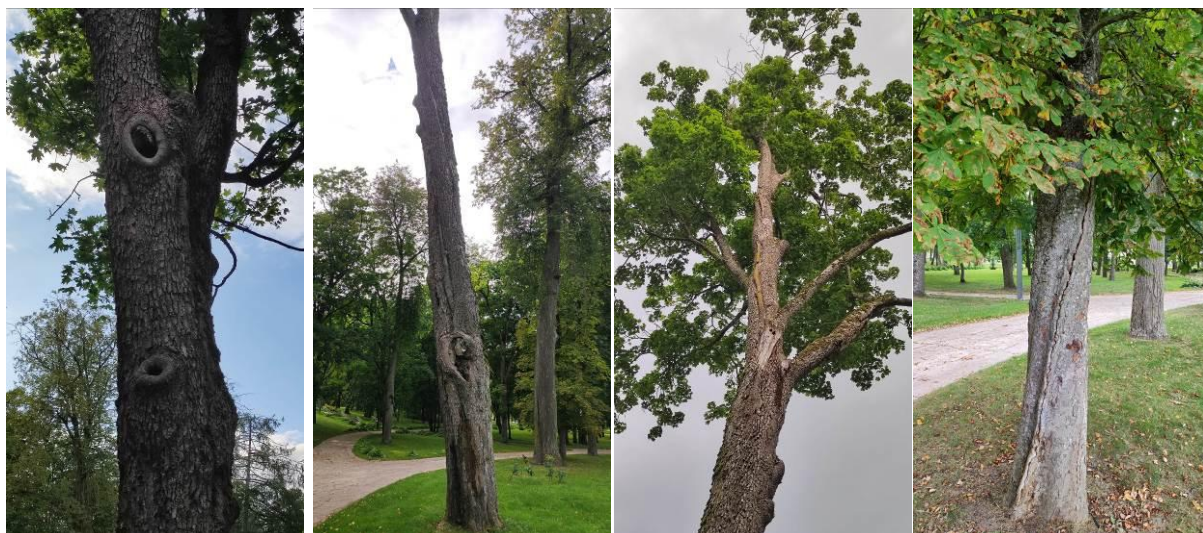
**26 pav.** Kuršėnų dvaro sodybos parko želdinių kamieno būklės

Kuršėnų dvaro sodybos parko kai kuriuose želdiniuose medienos puvinys yra išplitęs silpnai arba vidutiniškai (26 pav.). Kamieno žaizdos nustatytos 20% medžių, o medienos puvinys – 23% parke augančių ir stebėtų medžių. Blogos būklės želdinius siūloma reguliariai stebėti, o būklei blogėjant atlikti redukcinių lajos genėjimą (tikslas – sumažinti lajos tūrį ir išlaikyti medžio stabilumą didelių vėjų metu) arba prevenciškai šalinti.

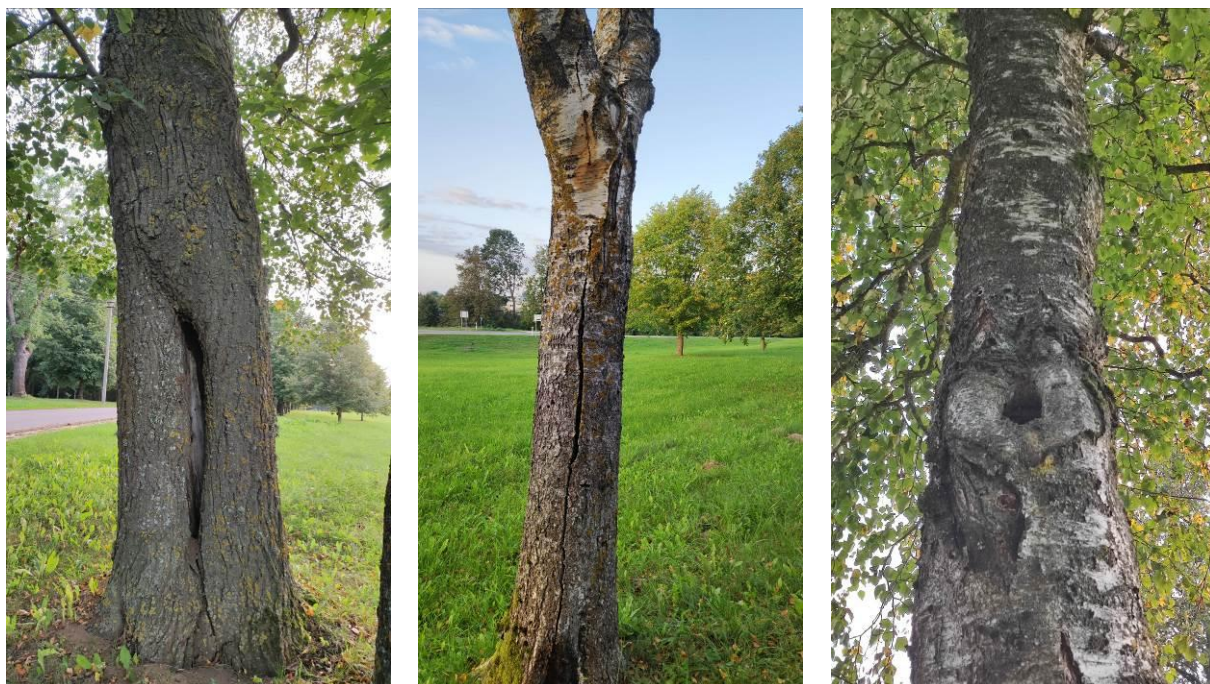
**27 pav.** Kuršėnų parko prie naujųjų kapinių želdinių būklė

Kuršėnų parko prie kapinių želdynuose tik keli medžiai vidutiniškai pažeisti medienos puvinio (27 pav.). Stipriai medienos puvinio pažeistų medžių vizualiai nepastebėta.

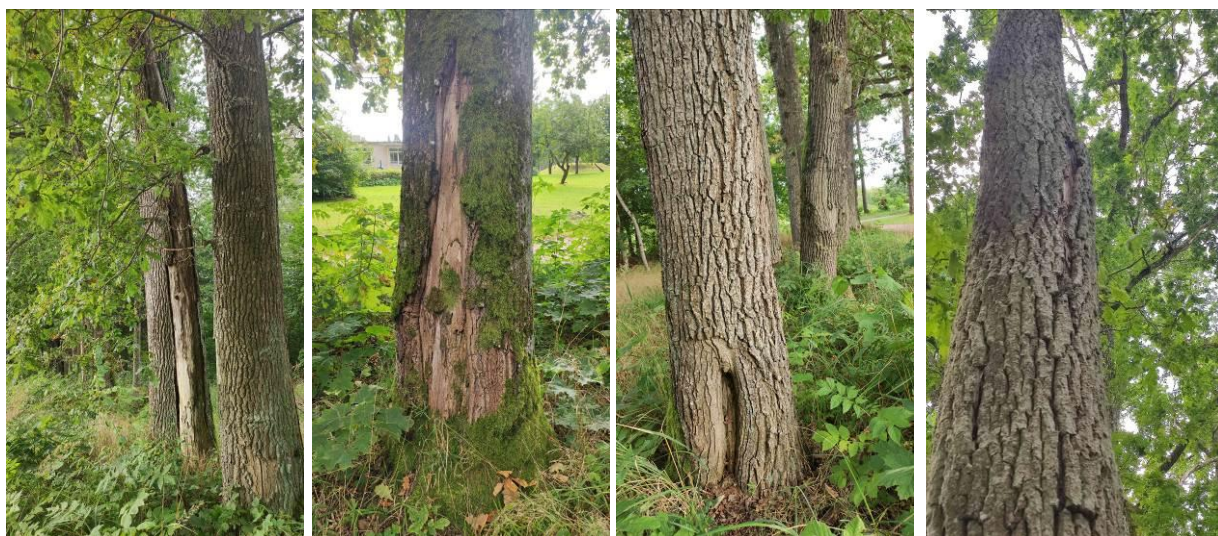
**28 pav.** Bubių ąžuolų alėjos kamienų pažeidimai

Bubių ąžuolų alėjoje kamieno žaizdos ir medienos puvinio pažeidimai nebuvo dažni – atitinkamai 15% ir 11% stebėtų želdinių.

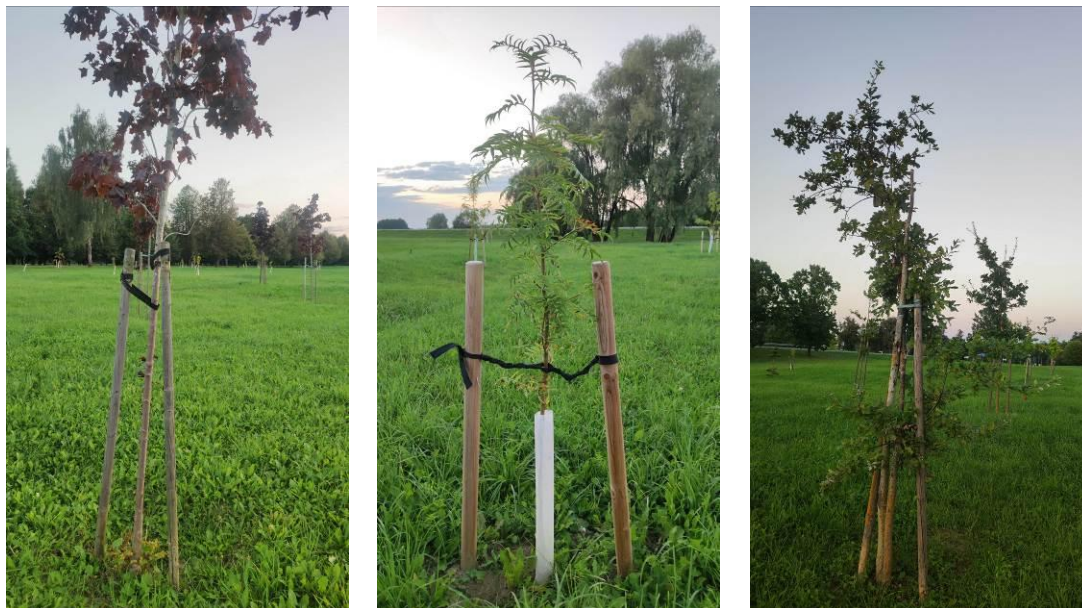
**29 pav.** Kuršėnų parko prie kapinių jauni želdiniai

Kuršėnų parke prie naujųjų kapinių apie 15% visų jaunų želdinių nustatytos kamieno žaizdos. Dažniausiai miesto želdynuose tokių žaizdų priežastis būna medelių sužalojimas dėl

žmogaus veiklos t.y. pjaunant žolę, tačiau tokiuose nuošalesniuose parkuose galimai kamieną pažeidžia ir laukiniai gyvūnai.

Aplink medžio kamieną suformuotas žemės kauburėlis bei medžiagos (pvz. mulčias) stabdančios žolės augimą jame, gali ne tik apsaugoti medžius nuo žoliapjovė padaromų pažeidimų, bet ir padėti sulaikyti laistymo ir kritulių vandenį nuo nutekėjimo į šalis (Medžių ..., 2019). Visų medžių rūšių jauniems medeliams, pirmaisiais keliais pasodinimo metais, reikšmingiausias yra pakankamas drėgmės kiekis bei jų būklės stebėseną.
