**Šiaulių rajono savivaldybės administracija**

**ŠIAULIŲ RAJONO SAVIVALDYBĖS  
ŽELDYNŲ IR ŽELDINIŲ BŪKLĖS  
2025 METAIS STEBĖSENOS  
REZULTATAI**  
*(Ataskaita)*

Vykdytojas: UAB „Želdynų vizija“

2025

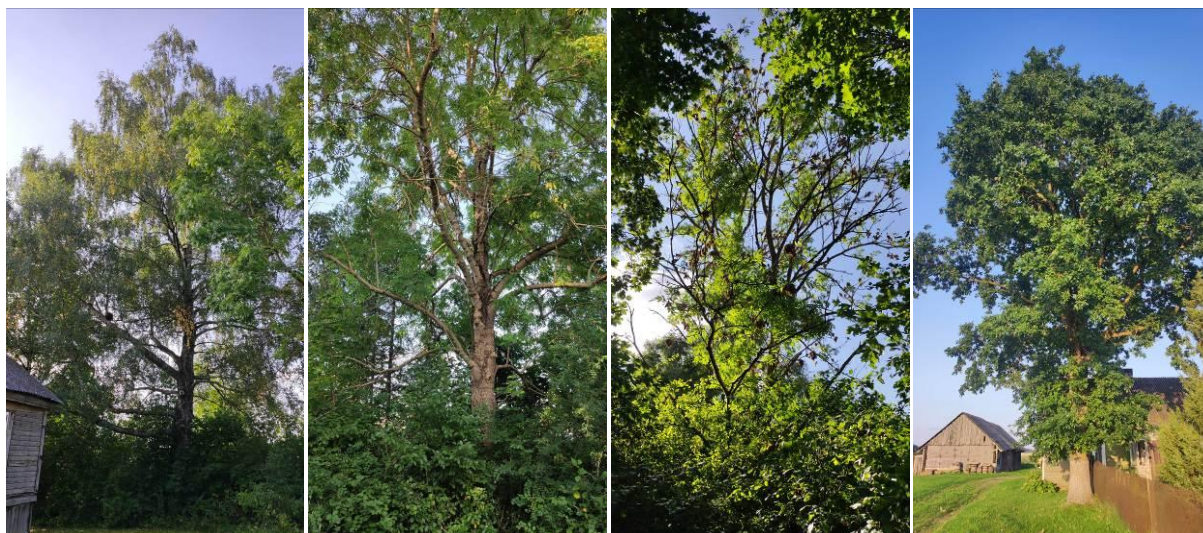
**1 pav.** Šakynos mstl. želdiniai (1a) – karpotasis beržas (910), paprastieji uosiai (911, 912) ir paprastas ąžuolas (920)

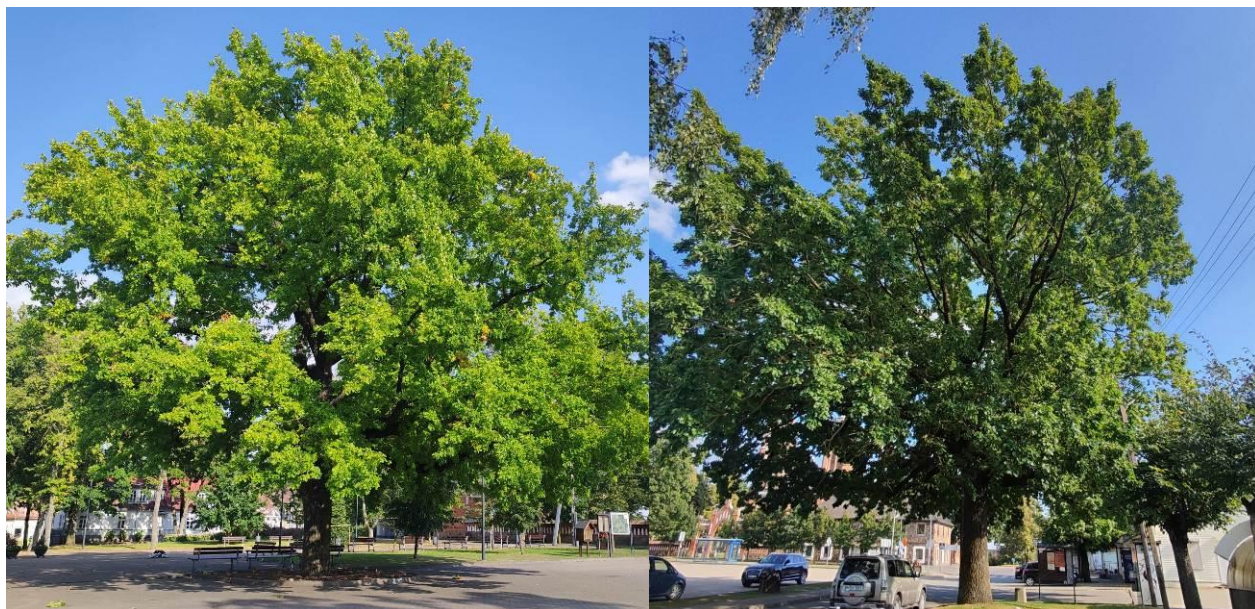
Du Gruzdžių ąžuolai yra nepriekaištingos būklės – lajos plačios, vešlios – tikros Gruzdžių miestelio aikštės puošmenos. Vienas ąžuolas, augantis arčiau pastatų, yra šiek tiek genimas ties elektros linijomis.

**14 pav.** Du Gruzdžių paprastieji ąžuolai
